Merenkulun koulutusohjelma/ merikapteeni (AMK)

KYSELYTUTKIMUS VÄYLÄN MERKITSEMISEN, VÄYLÄN GEOMETRIAN
JA YLEISEN KÄYTETTÄVYYDEN SELVITTÄMISEKSI

Opinnäytetyö 2014

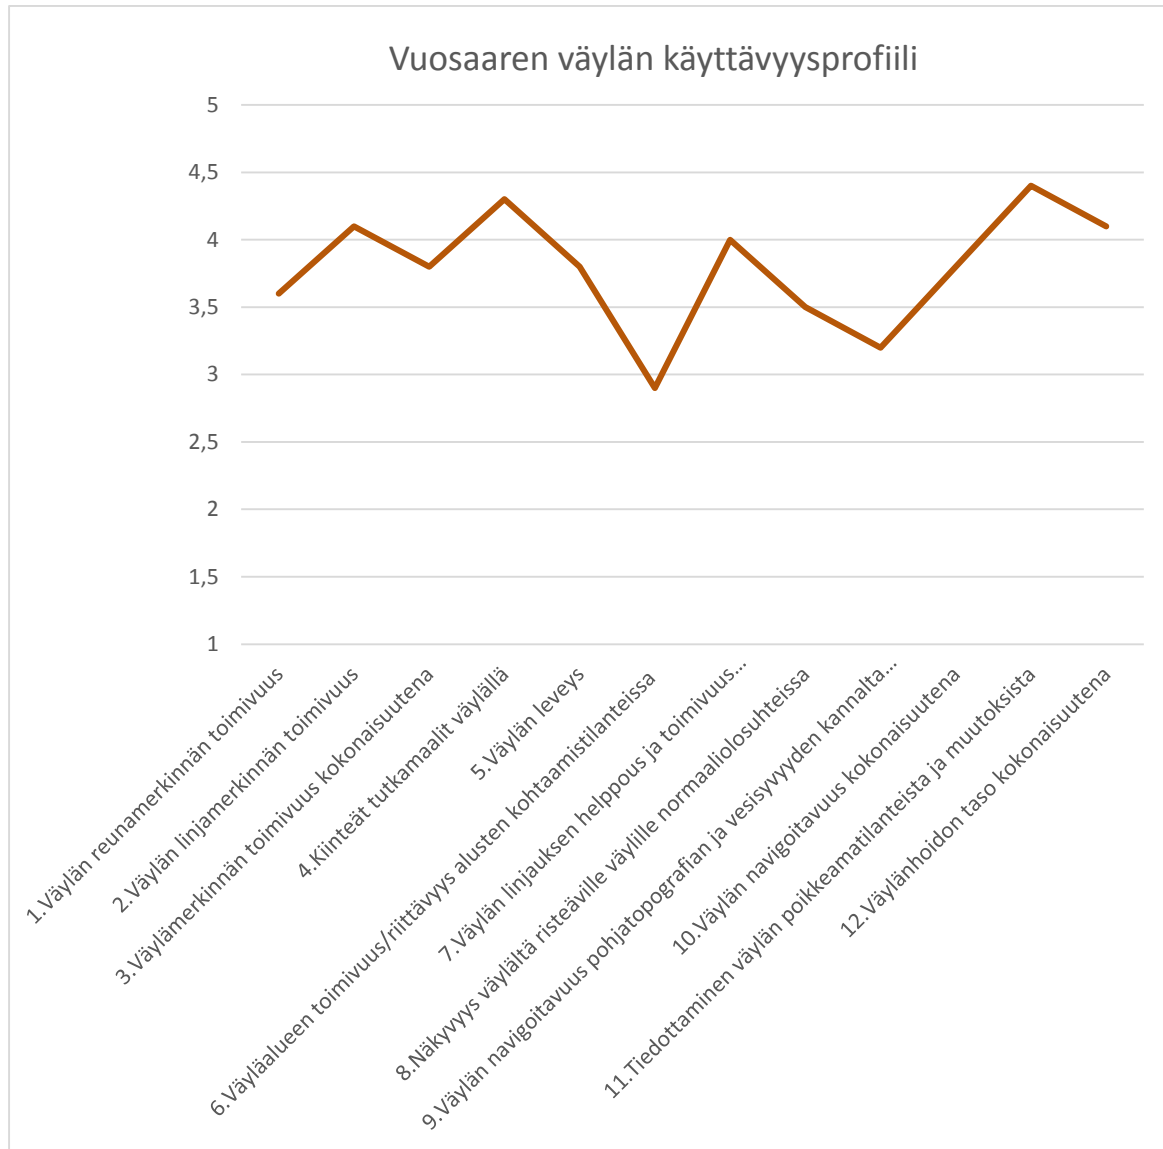
Vuosaaren väylän käytettävyyssi

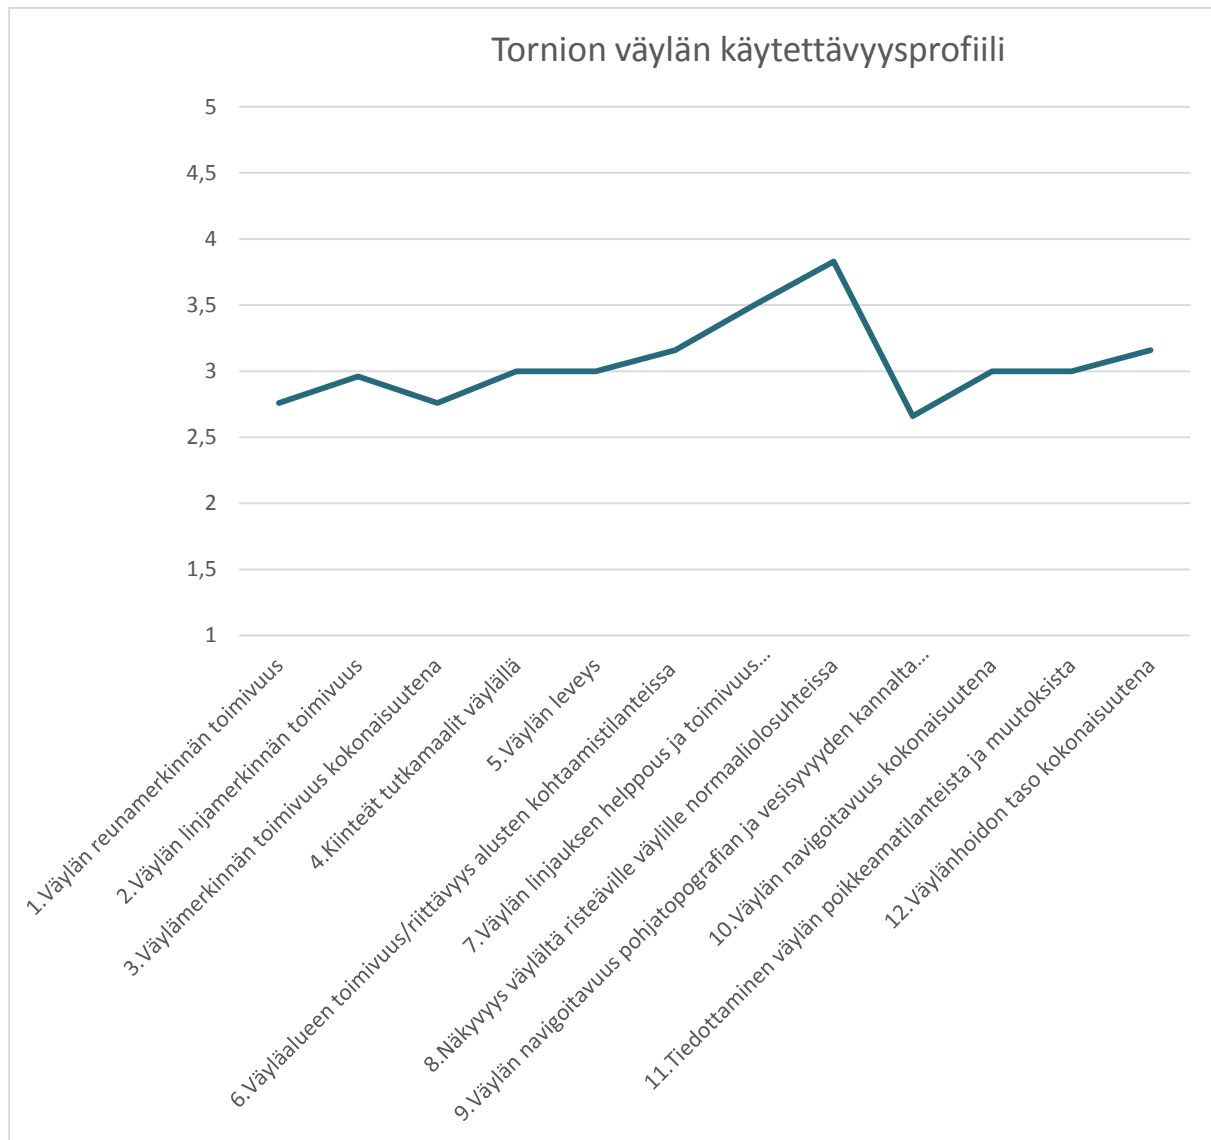
Tornion väylän käytettävyyssiirprofiili
